Ärende angående handlingar av väsentlig betydelse som har saknats inför beslut i BUN, MSN, KS och KF beträffande Sunnerbyskolan

Sammanfattning av konsultrapporterna

ÅF har utfört en okulärbesiktning av Sunnerbyskolan. Byggnaden uppfördes under slutet av 1970-talet och har sedan dess genomgått flera om- och tillbyggnader, den senaste under 1990-talet.

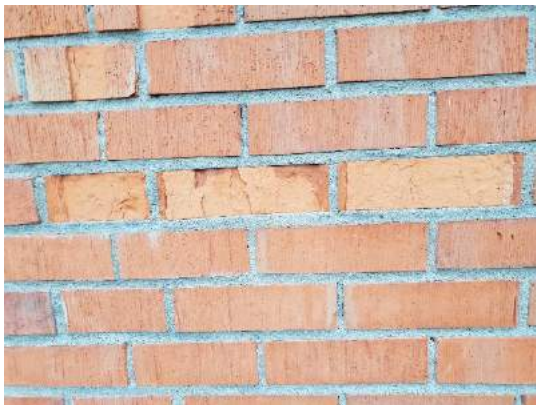
Figur 1

Fasaden har på flera ställen observerats tagit skada från fukt. Vad gäller tegelfasaden har den spjälkats sönder, se Figur 1. Vad gäller träfasaden har den fått mosspåväxt samt röta, se Figur 2 samt 3.

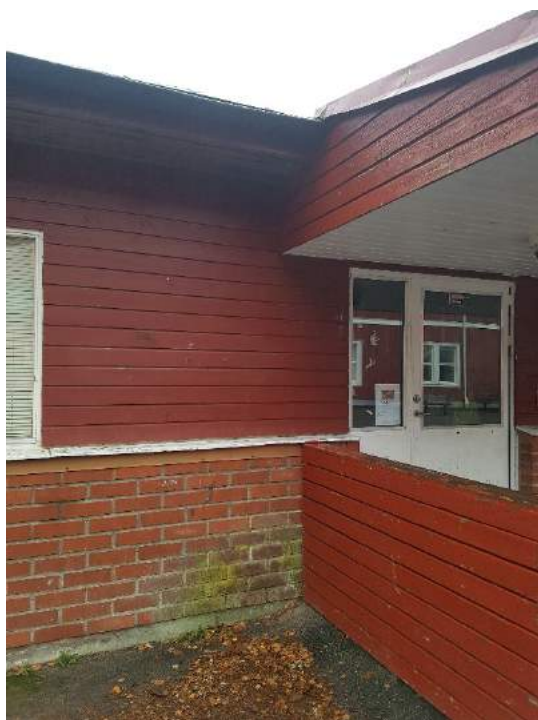
På flera ställen observerades otjänlig hantering av regnvatten i form av överfyllda häng- och stuprännor. Detta har lett till att vatten runnit andra vägar än de avsedda och därmed påverkar byggnadsdelar negativt, se Figur 4 för fuktpåverkad fasad/sockel där vatten runnit ned vi skarv.

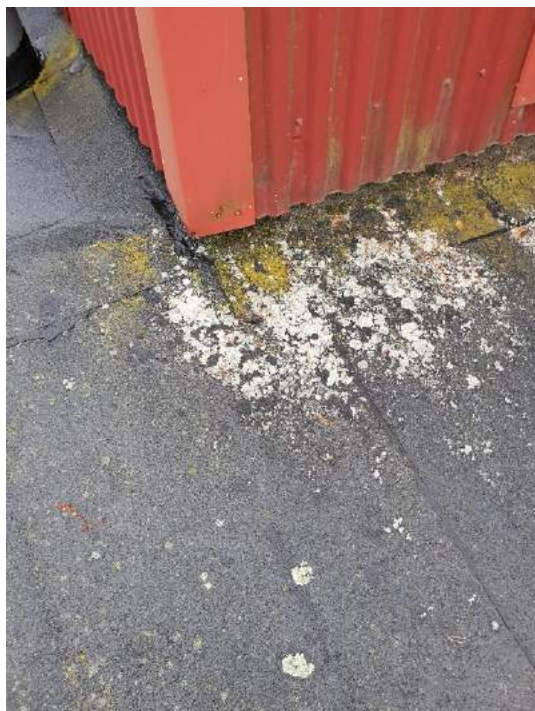
Delar av takpappen är nyligen renoverat så generellt sett såg taket inte ut att vara nedsatt förutom vid skarvövergångar samt anslutningar mot fasad eller takdetaljer. Mosspåväxt sker där vatten ej rinner av erforderligt, se Figur 5 som exempel.

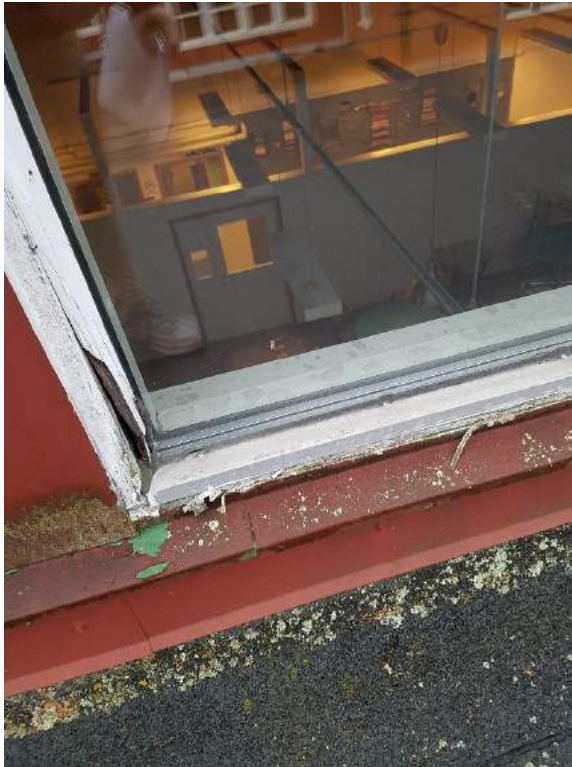
Figur 6

I princip alla fönster härrör från när byggnadernas uppfördes. Många av dem är därmed uttjänta både vad gäller dess kapacitet av värmeållning samt generellt skick. Se figur 6 som exempel.

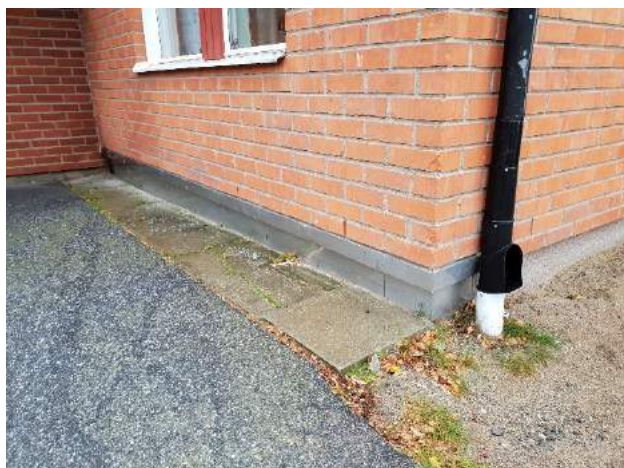
Figur 7

På flera ställen runt om byggnaderna har sockeln spruckit av oklar anledning. På vissa ställen har den blivit inklädd av rostfri plåt, oklart vilken åtgärd som är utförd bakom den samt varför. Se Figur 7.

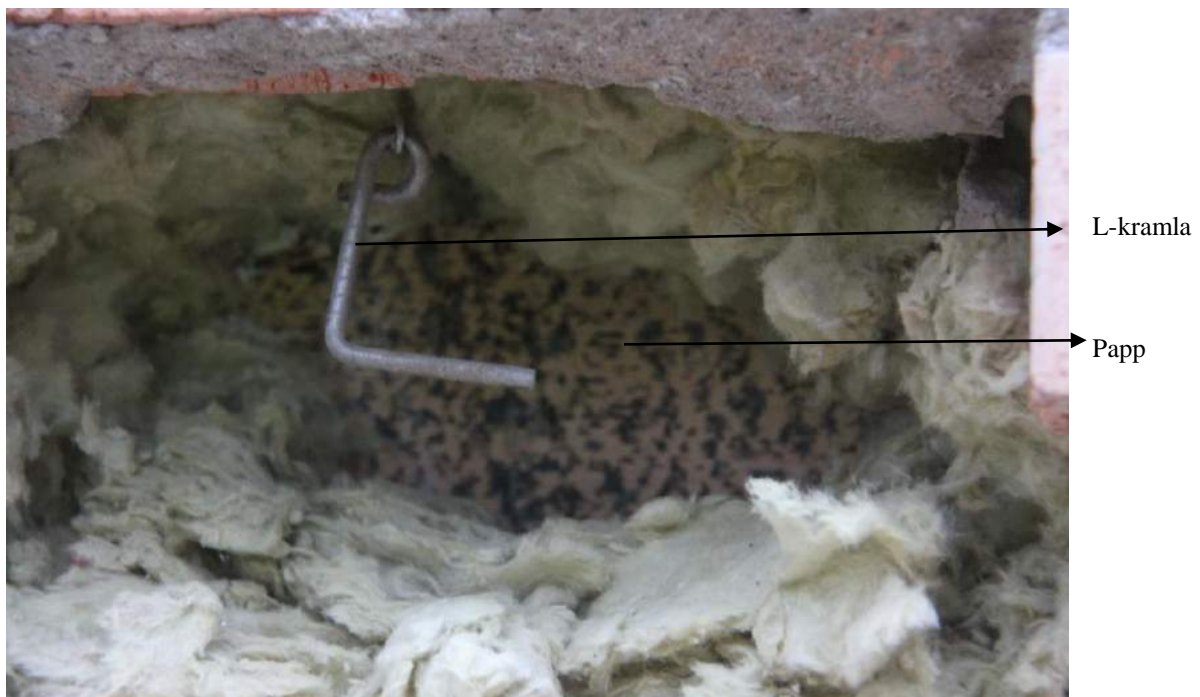
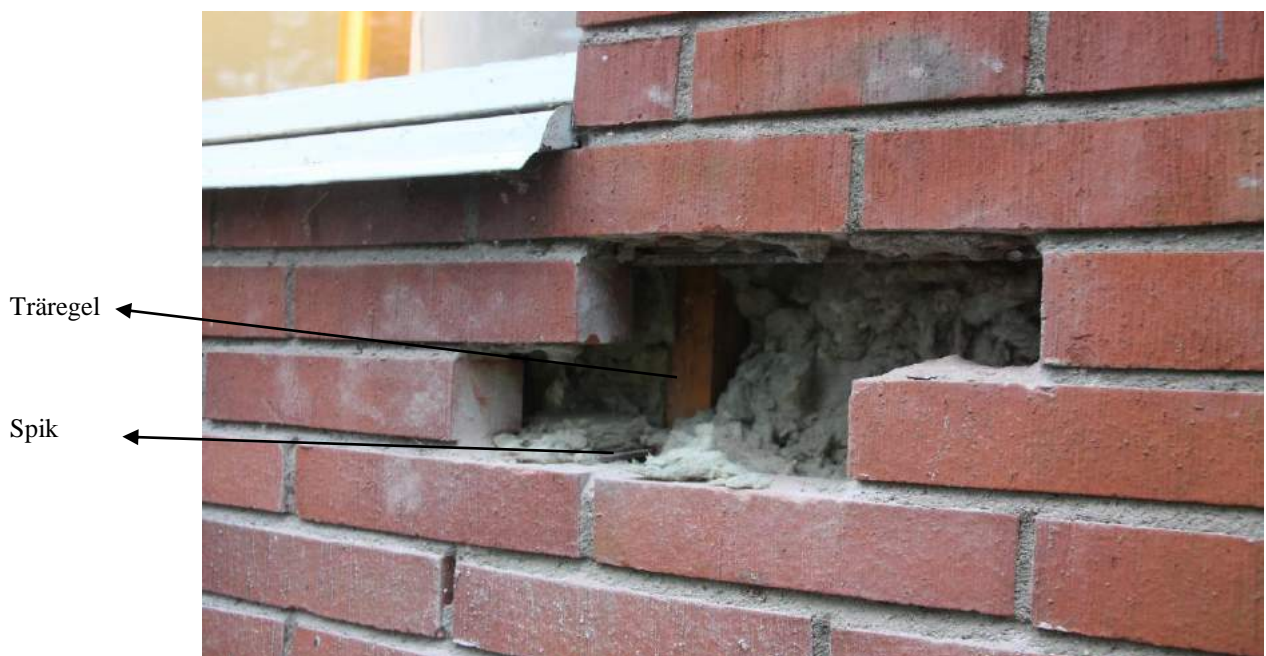
Fasad nr 1

Tegelfasaden har luftning i 2a och 3e skiftet från sockel. Mindre fogsador finns. Påväxt finns på tegelstenar vilket tyder på att väggen varit fuktig under längre tid. Armering ligger i skiftet under fönster.

Håltagning till höger om entré där en 62mm röd borstad NF modul är murad. Träregel är placerad oskyddad bakom fasad. Kramling består av obehandlad spik. Bakom isolering finns gipsskiva. Inga synliga skador på gips. Inga synliga sprickor eller frostsador har hittats. Syllpapp eller plåt mot sockel saknas. Fönsterplåt ok.

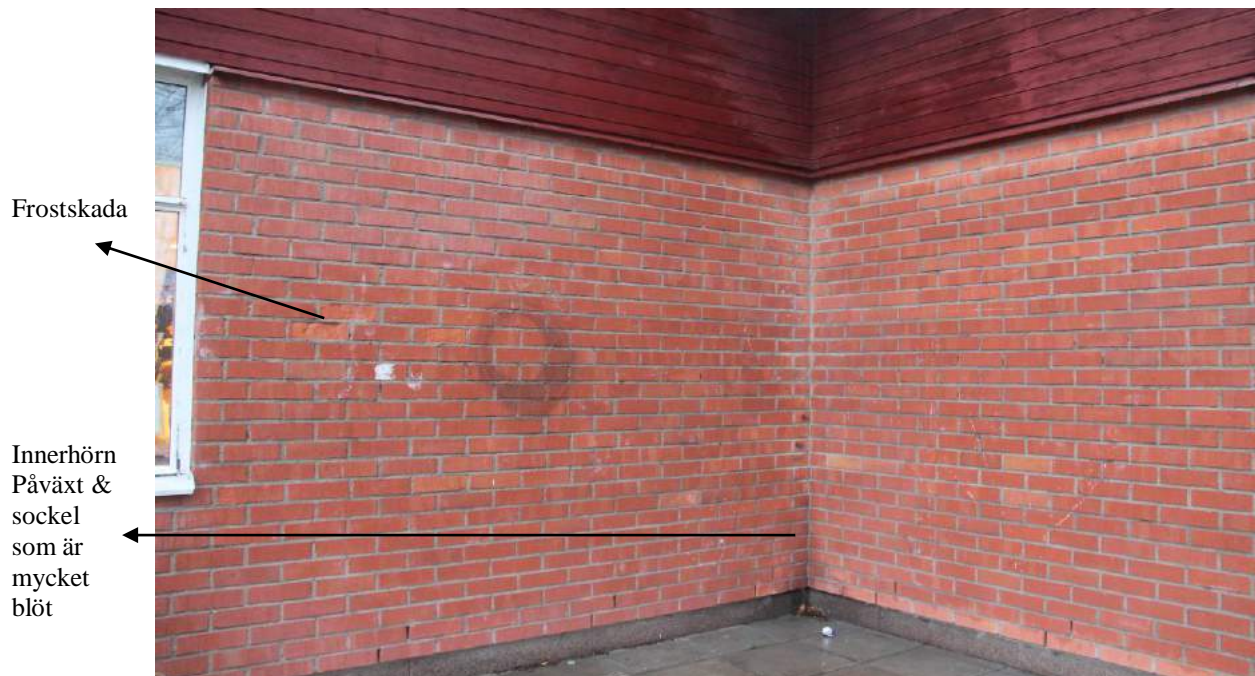
Fasad nr 2

Frostskadat tegel finns i höjd med fönster. Sockel är mycket blöt och något tätskikt mellan sockel och tegel kan vi inte se. Murbruksfogar är bristfälligt ifyllda. Vid innerhörn syns påslag på tegel vid de första 5 skiften. Luftning finns i första och tredje stötfog däremot kan vi inte se att takfot är öppen för att underlätta cirkulation bakom. Vissa öppningar i första skiftet är igensatta med murbruk. Skador på tegelsten efter yttre påverkan.

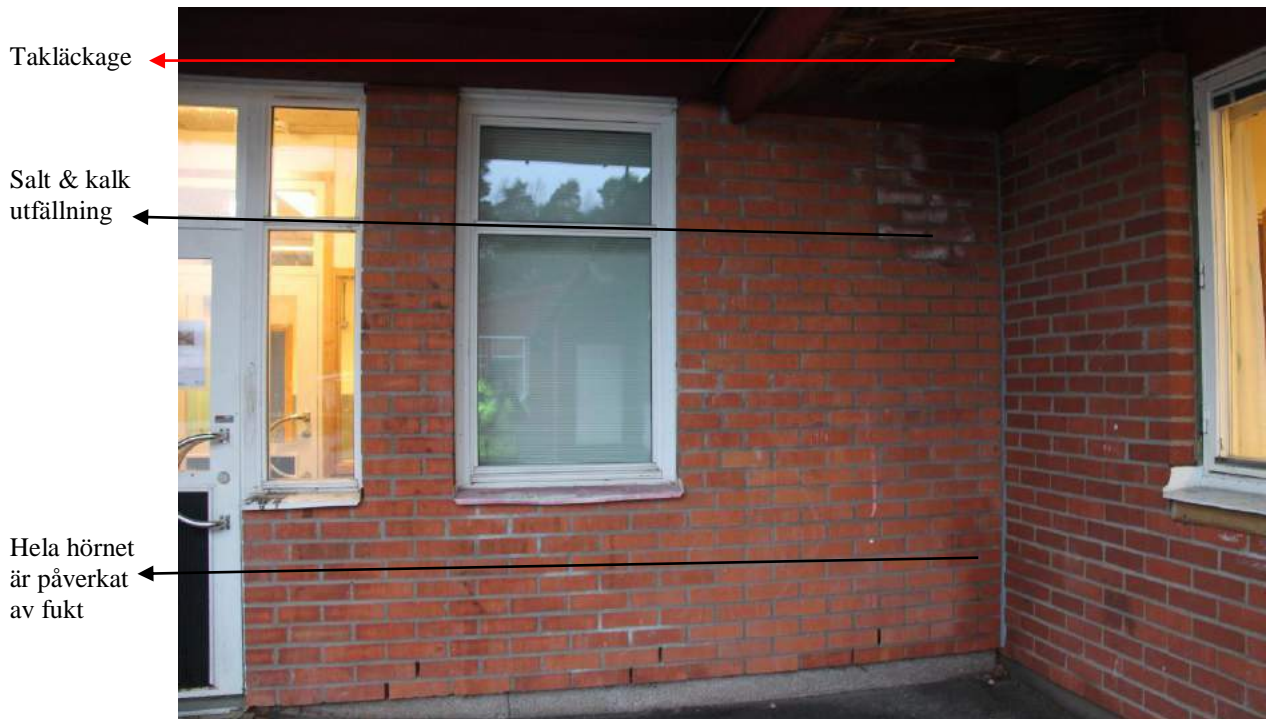
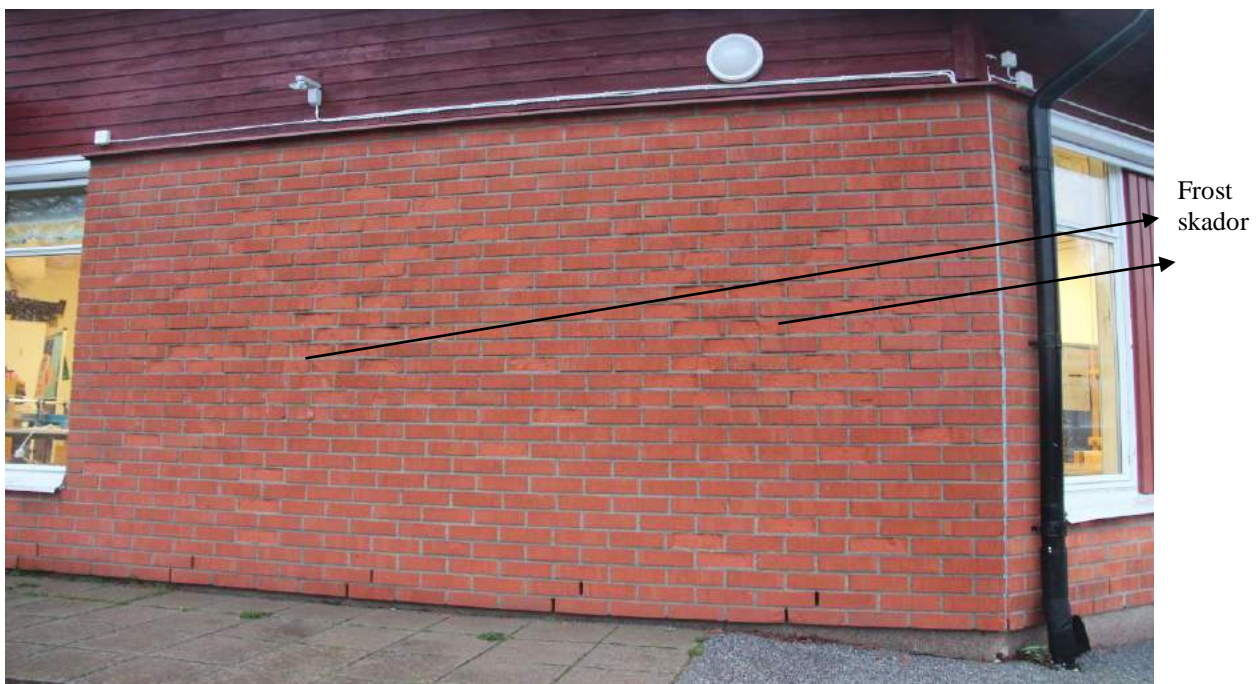
Fasad har kalk och salt utfällning i innerhörn. Delen från takfot och 8 skift ned är kraftigt påverkat av vatten. Även delen ned mot sockel har fuktpåslag. Vid syn kan vi se att taket läcker och stora delar av takfot är fullt med vattendroppar. Skador finns från yttre påverkan på tegel. Vissa partier har luftning i fog men några fasader saknar dessa helt.

Någon syllpapp eller plåt mellan sockel och tegel finns ej. Vid ytterhörn finns en dilfogslist som är sönderskuren. En vägg har frostsador på en yta av ca 10 kvm. Marknivå ligger endast 4cm från första tegelskiftet. Vissa fönsterplåtar är skadade men har rätt avstånd ut från fasad.

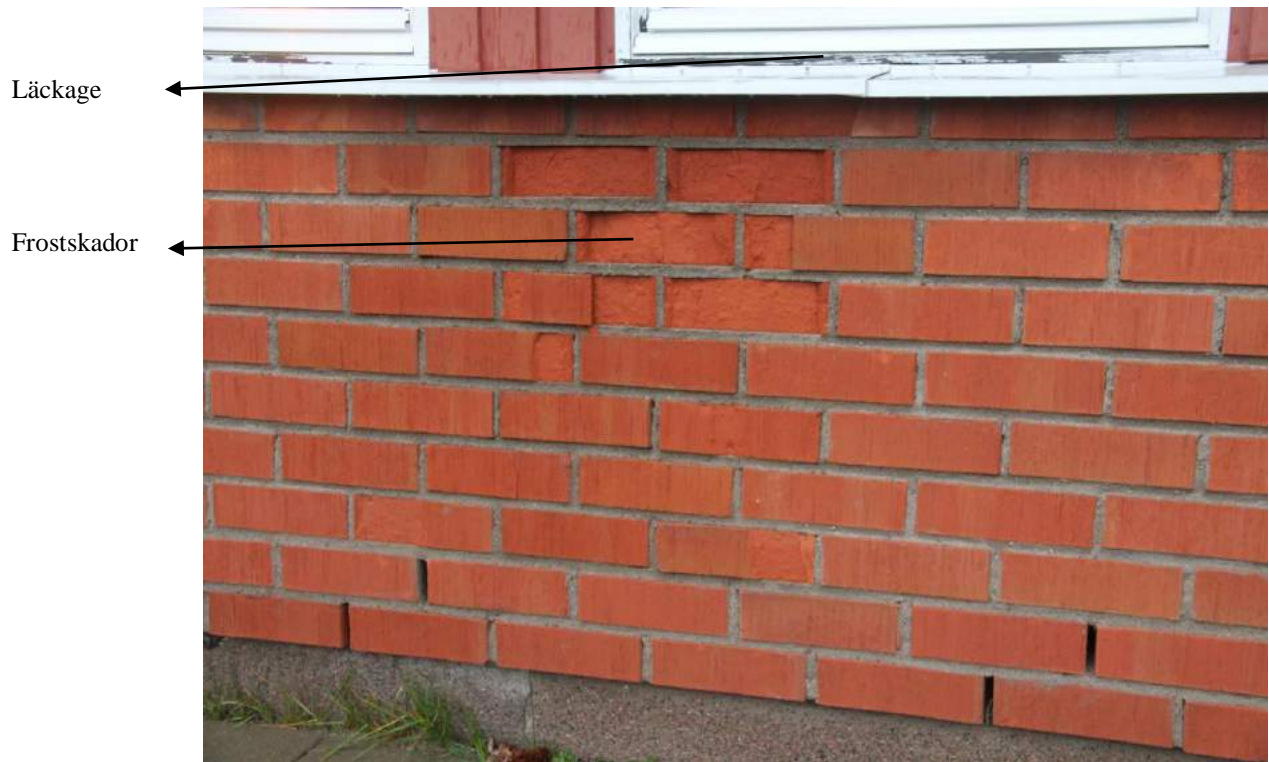
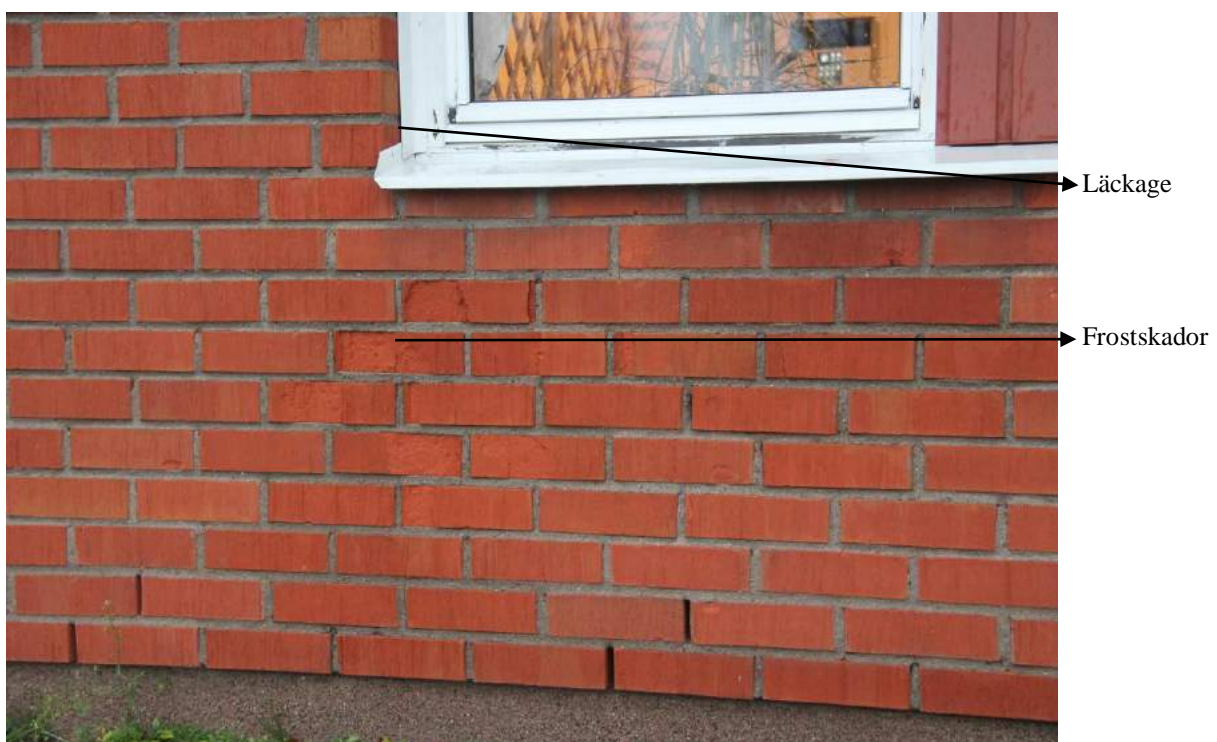
Fasad nr 4

Flera frostskadade ytor under fönsterplåtar. Avstånd på plåt är tillräcklig men glipor syns mellan fönsterkarm och fönsterplåt. Hela partiet mycket fuktigt. Syllpapp eller plåt mot sockel saknas. Luftning finns i första och tredje skift. Murbruk något sämre kvalitet efter lång påverkan av vatten. Marknivå ligger mycket nära tegelfasad på vissa sträckor.

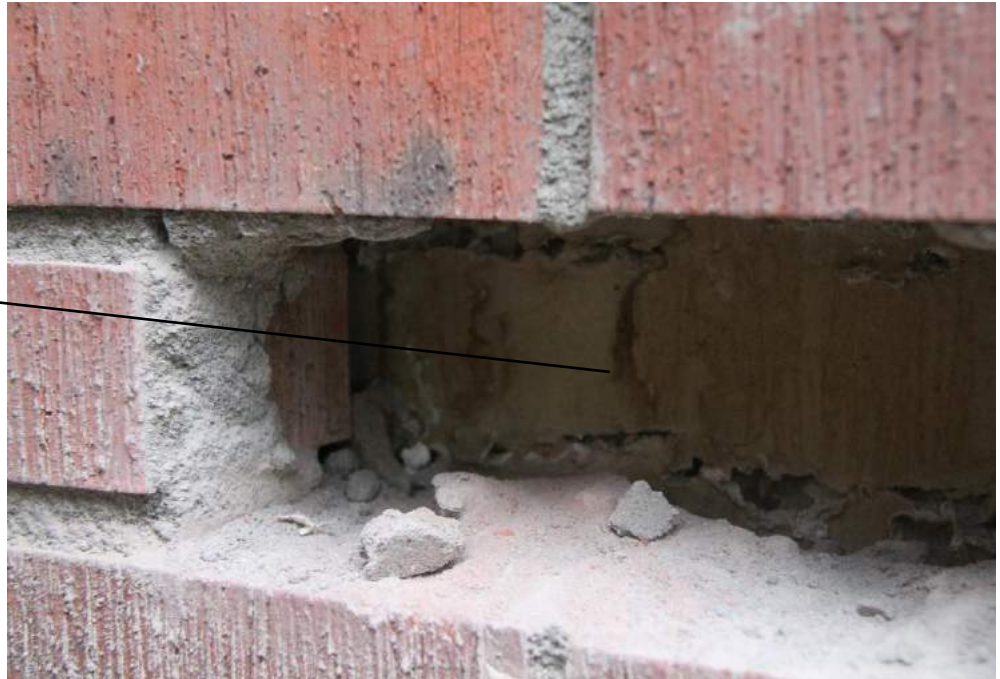
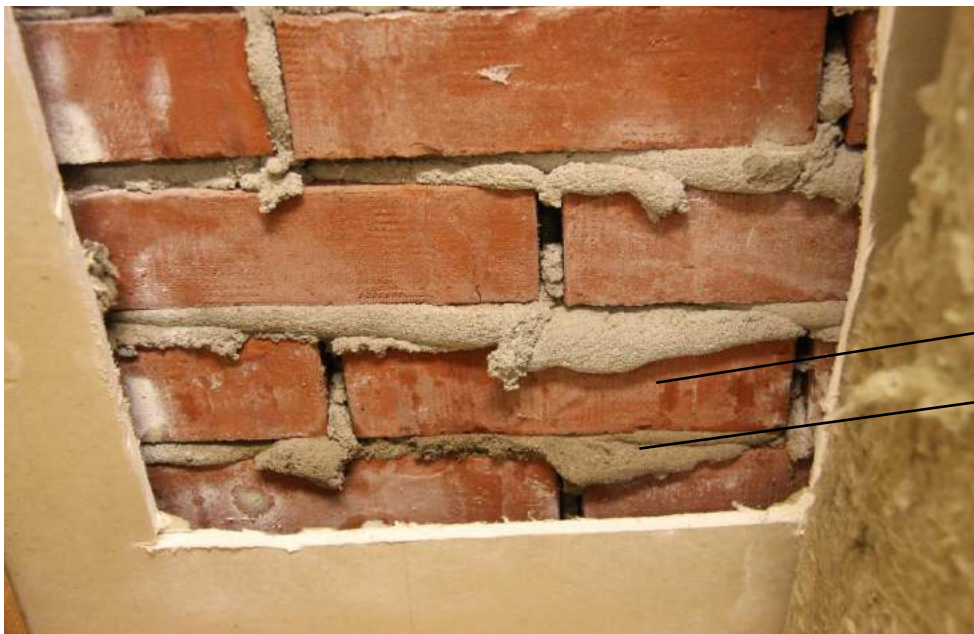
Fasad nr 5

Fasader har skador på både tegelsten och murbruk. Syllpapp eller plåt saknas mot sockel. Mycket påväxt i den nedre delen av fasaden. Håltagning visar gipsskiva bakom. Luftspalt finns men större murbrukstungor ligger mot gipsskiva. Märken efter fukt syns på skivan. Fasaden har syrafast rostfri kramla. Unken lukt från stomme. Någon form av skiva är monterad under fönsterplåt. Håltagning invändigt av LP Bygg visar en blöt tegelsten och en blöt fog. Träreger mot sockel är blöta. Unken lukt men någon svartmögel syns ej.

Fuktpåslag på
gipsskiva

Blöt tegelsten

Fuktigt murbruk

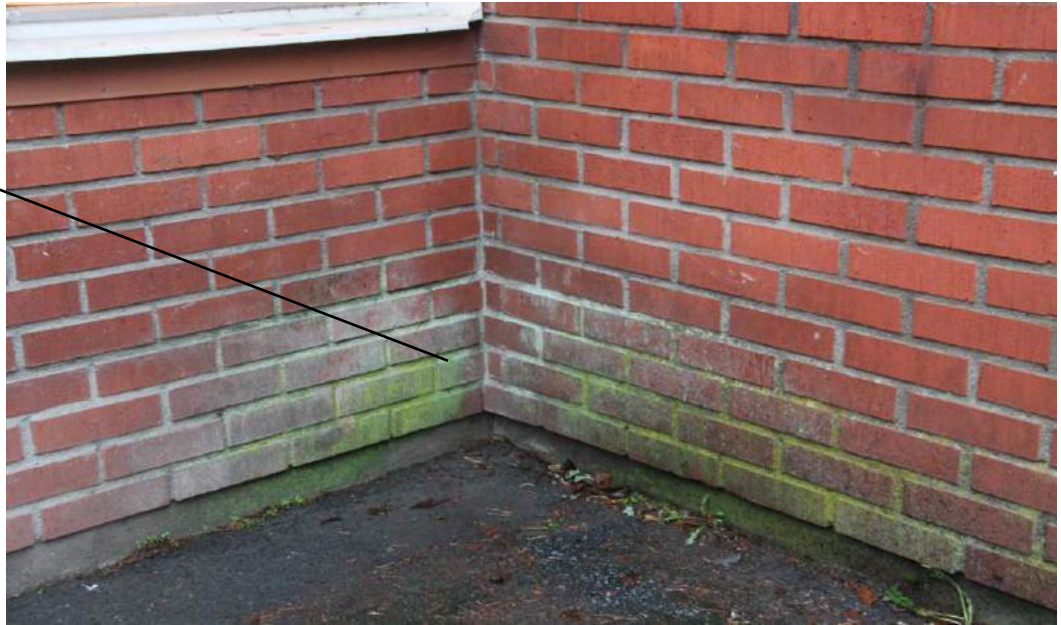
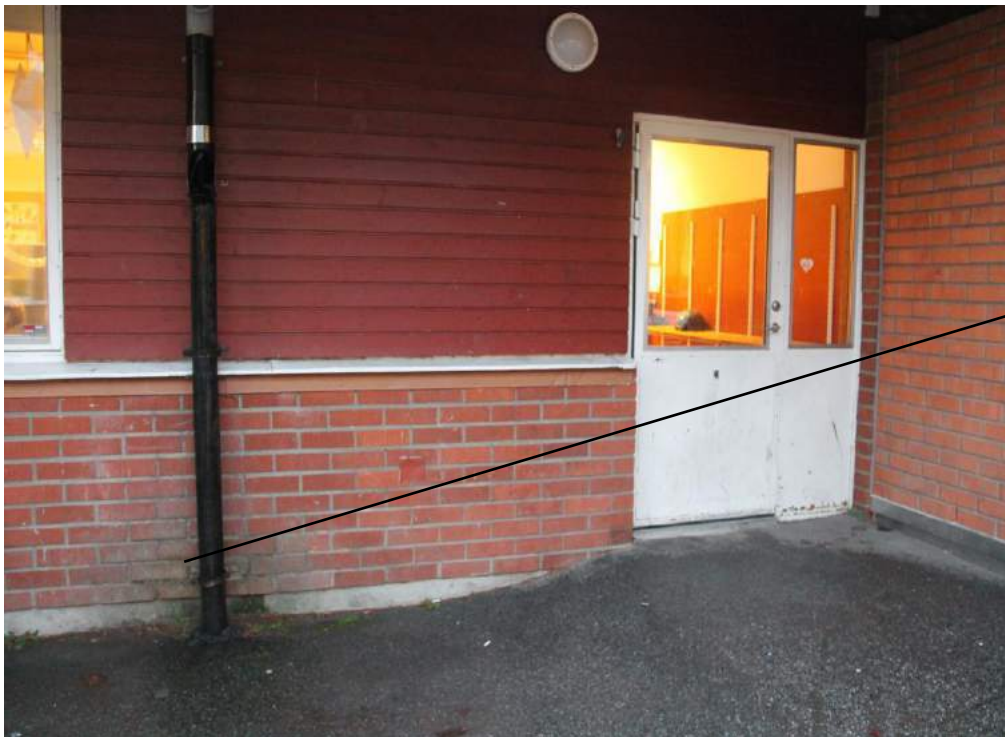
Stor takdel skyddar tegelfasaden. Inga frostsador på tegel. Några få skador från yttre påverkan. Påväxt i fasadens nedre del. Fuktig sockel. Mycket vattendroppar finns under takfot. Läckande tak? Marknivå ligger endast några centimeter från nedersta tegelskiftet. Syllpapp eller plåt mot sockel saknas. Luftning saknas i stötfog.

Kraftig påväxt

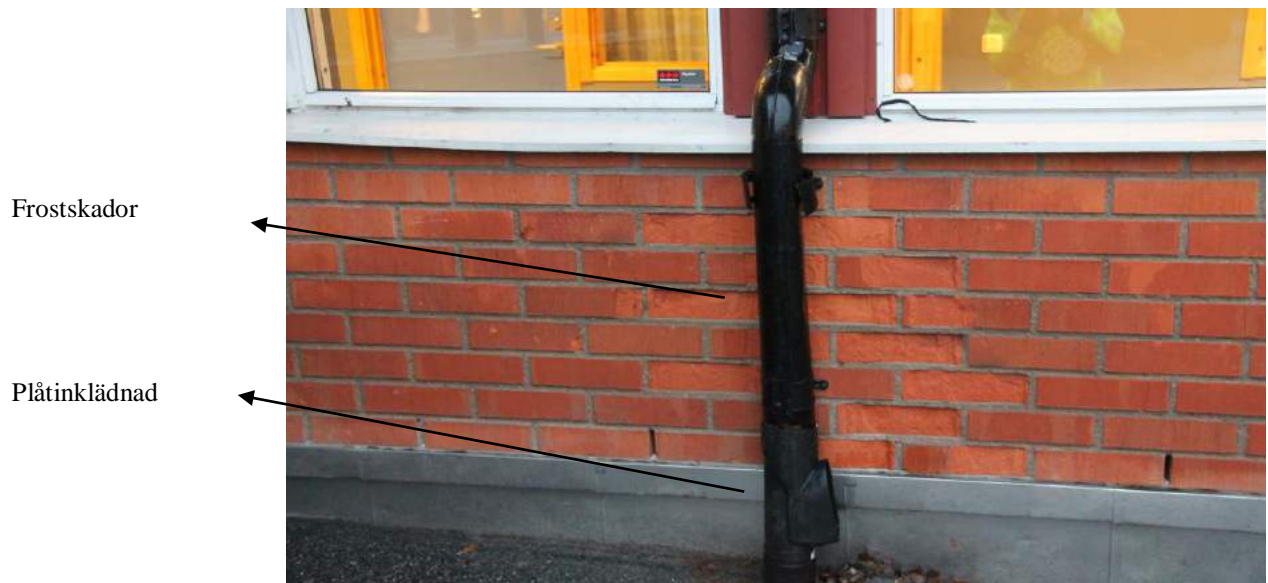
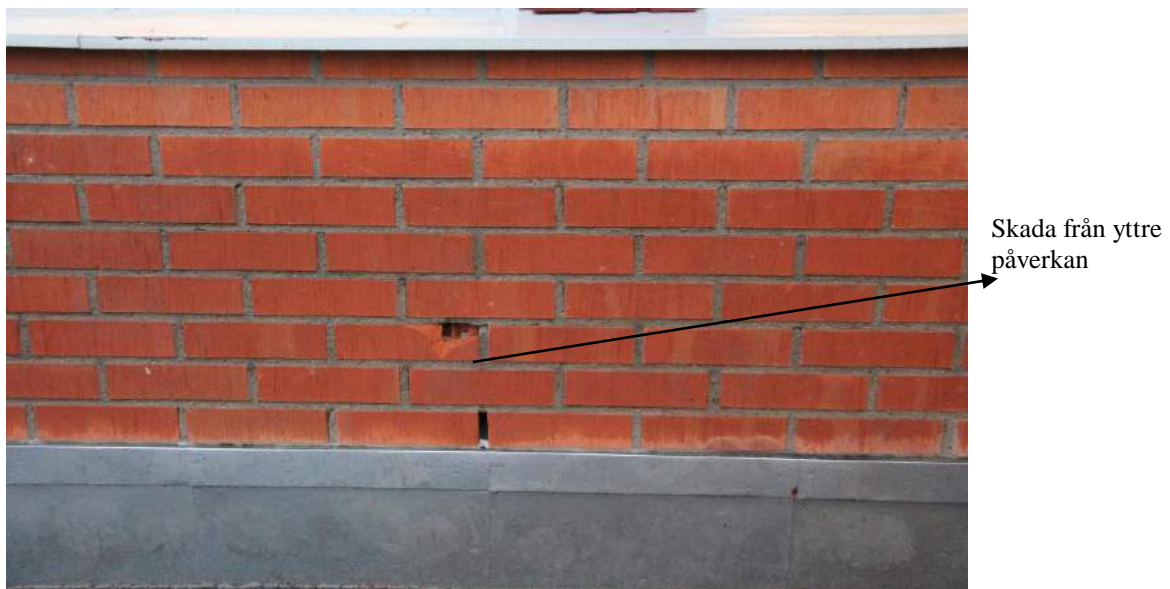
Fasad nr 7

Frostskador på tegelsten runt stuprör beror på läckande eller tidigare läckage från stuprör. Flera stenar med skador noterades vid slagprov. Ett fåtal skador från yttre påverkan. Murbruksfog något sämre än normalt. En plåt är monterad mot sockel, oklart vad den har för funktion. Ej möjligt att kontrollera via håltagning. Luftning i stötfog vid första skiftet finns.

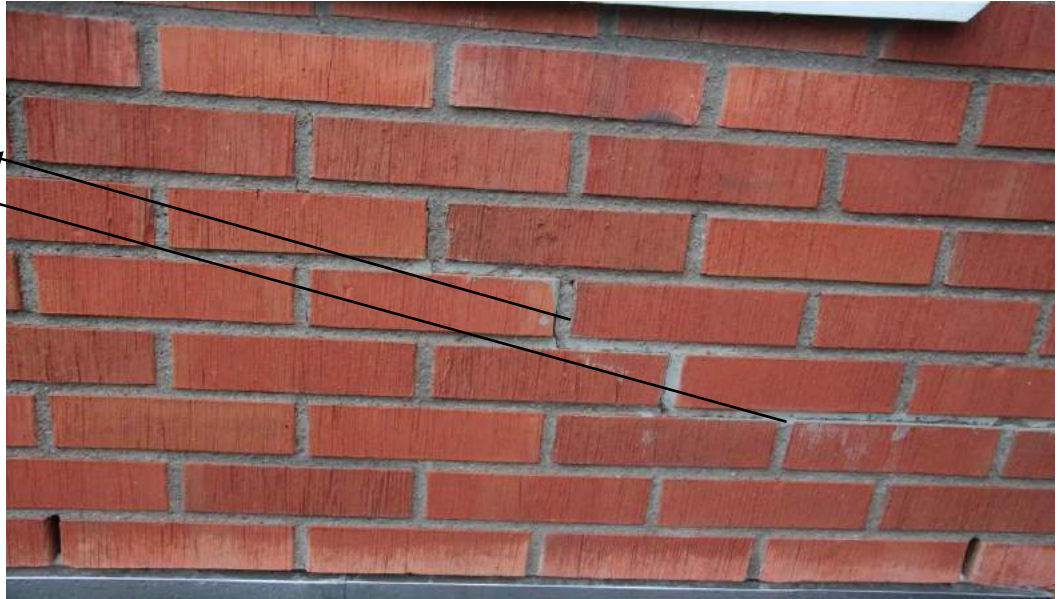
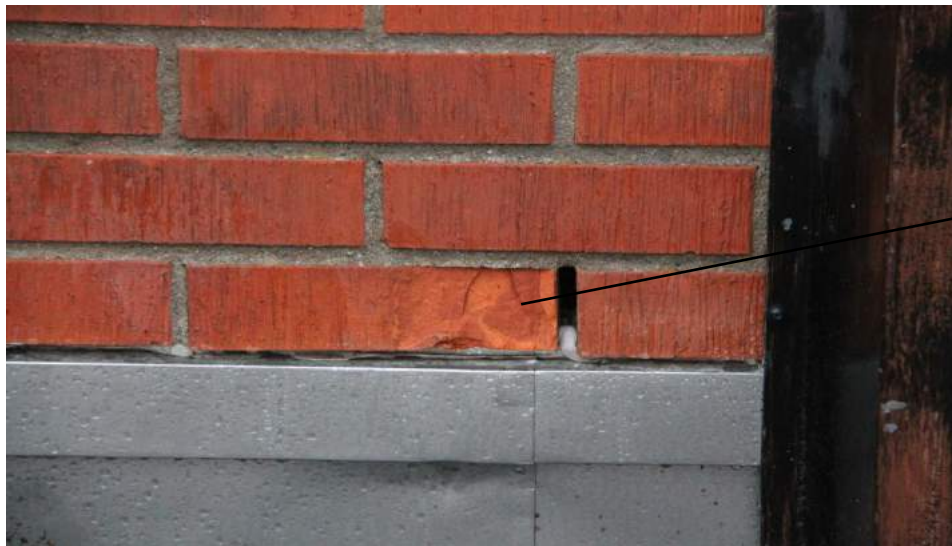
Fasad nr 8

Innerhörn har spår efter spricka som lagats med sika eller mjukfog. Vatten rinner efter fasaden från en läckande plåt i ovankant. Plåtinklädnad av sockel förhindrar fukt att luftas ur. Några få frostsador finns på fasaden. Luftning finns i första skiftet.

Sprickor som
tätats med Sika

Frostsador

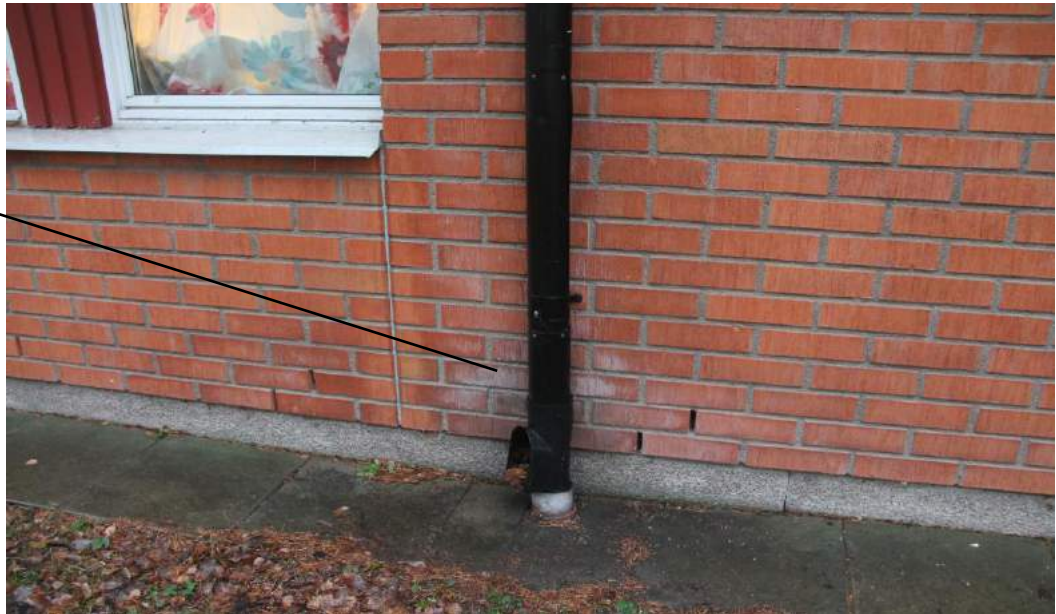
Fasad nr 9 & 10

Frostskador

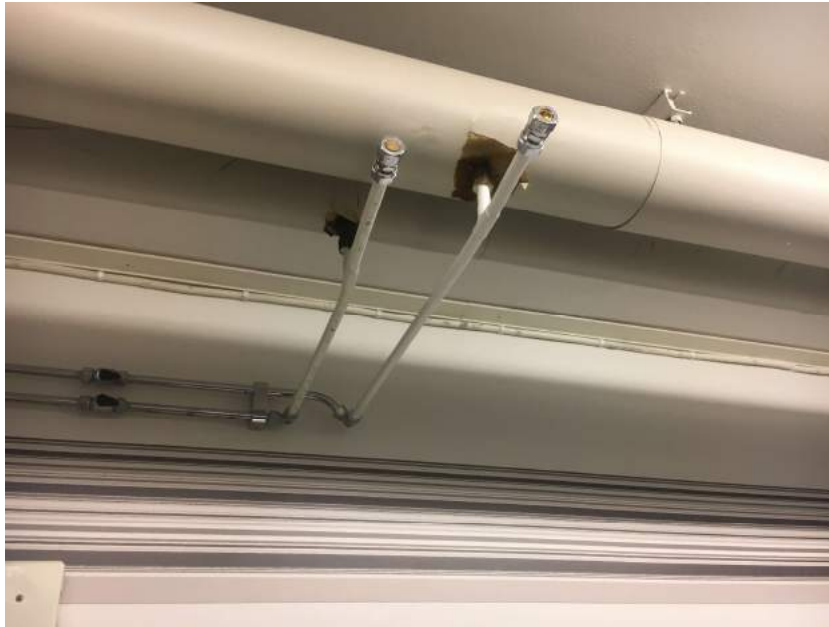
Bild 2: Proppade avstick som ej följer krav enligt Säker vatten.

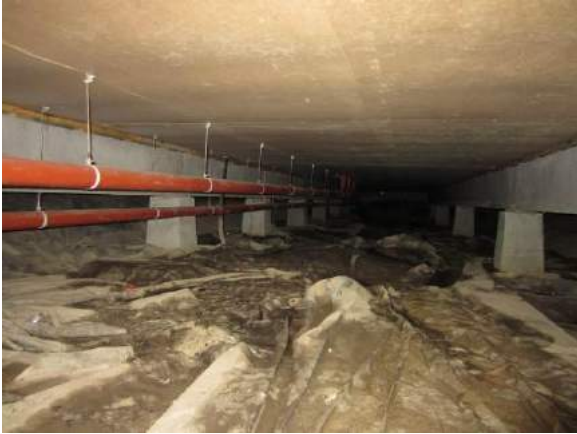
Bild 11. Krypgrund under nyare delen med omfattande fuktproblem.
