Ärende angående handlingar av väsentlig betydelse som har saknats inför beslut i BUN, MSN, KS och KF beträffande Sunnerbyskolan

Sammanfattning av konsultrapporterna

ÅF har utfört en okulärbesiktning av Sunnerbyskolan. Byggnaden uppfördes under slutet av 1970-talet och har sedan dess genomgått flera om- och tillbyggnader, den senaste under 1990-talet.

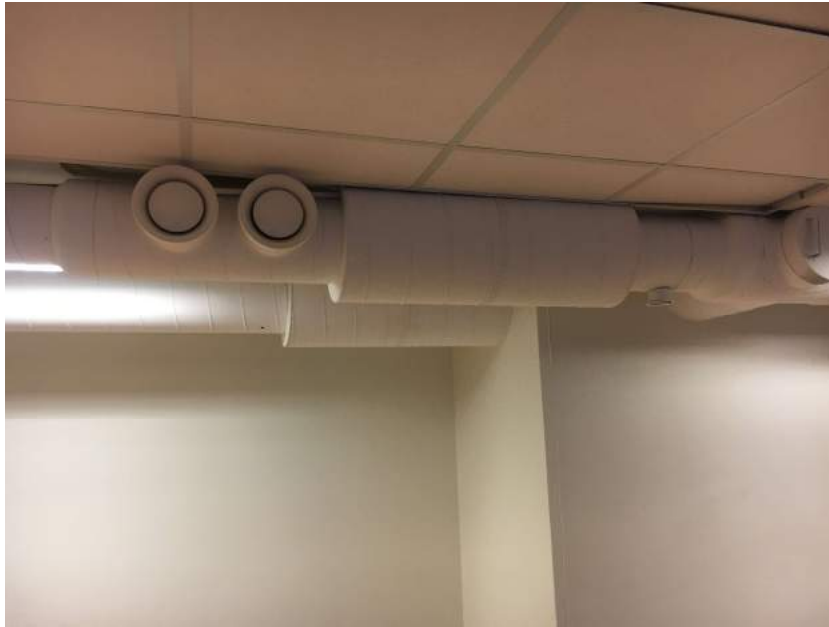
Bild 11: Ventilationskanaler förlagda i tak i äldre byggnadsdelar.

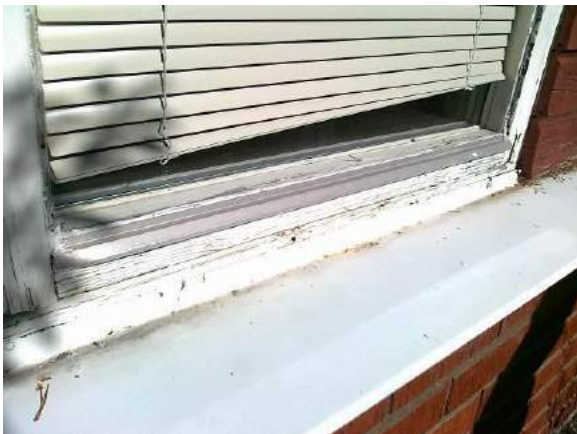
Bild 3. Fönster med träkarmar, målningsbehov

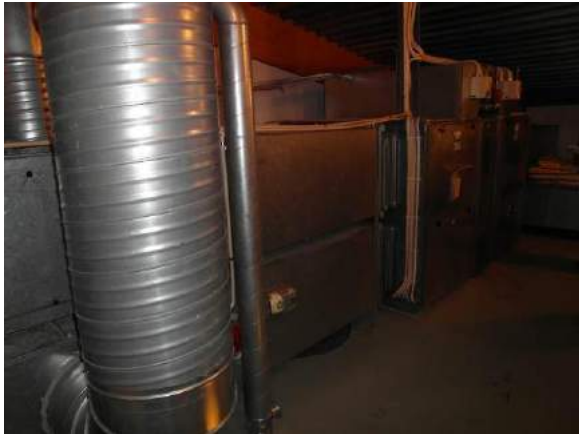
Bild 16. FTX-aggregat på vind, svårtillgängligt.
