Ärende angående handlingar av väsentlig betydelse som har saknats inför beslut i BUN, MSN, KS och KF beträffande Sunnerbyskolan

Sammanfattning av konsultrapporterna

ÅF har utfört en okulärbesiktning av Sunnerbyskolan. Byggnaden uppfördes under slutet av 1970-talet och har sedan dess genomgått flera om- och tillbyggnader, den senaste under 1990-talet.

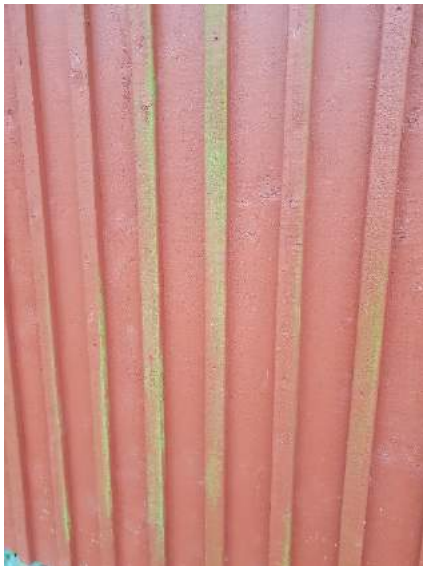
Figur 3

Fasaden har på flera ställen observerats tagit skada från fukt. Vad gäller tegelfasaden har den spjälkats sönder, se Figur 1. Vad gäller träfasaden har den fått mosspåväxt samt röta, se Figur 2 samt 3.

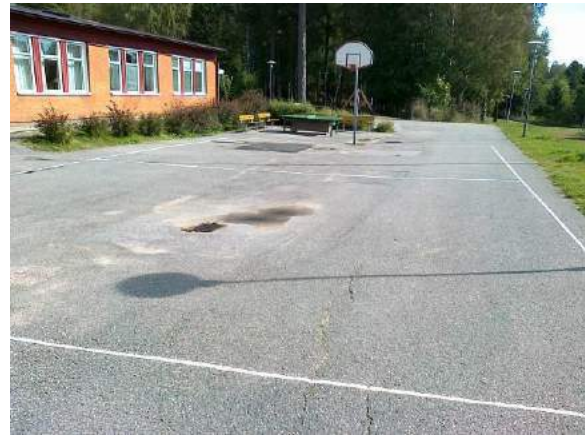
Bild 2. Skick på asfaltsytor

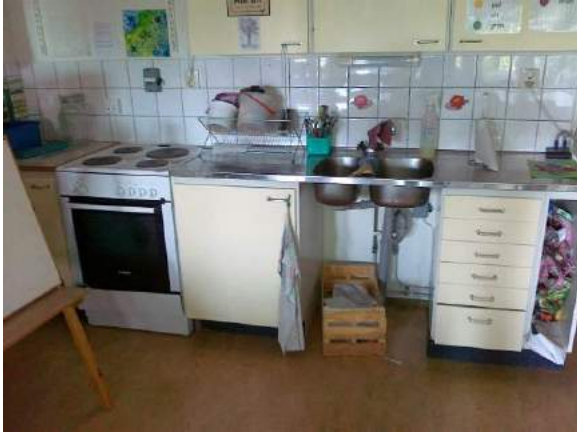
Bild 5. Pentry, motsvarande skick för samtliga i byggnaden.

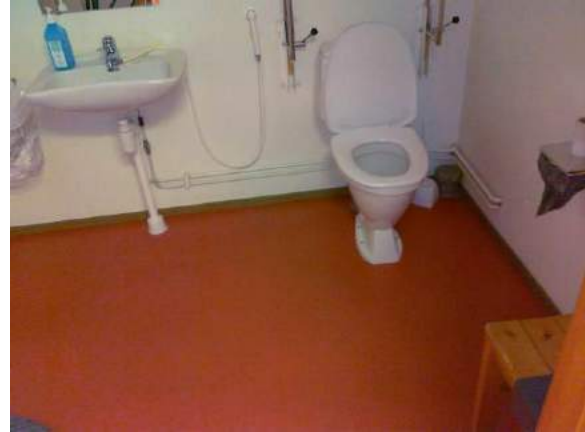
Bild 6. Generellt skick WC.

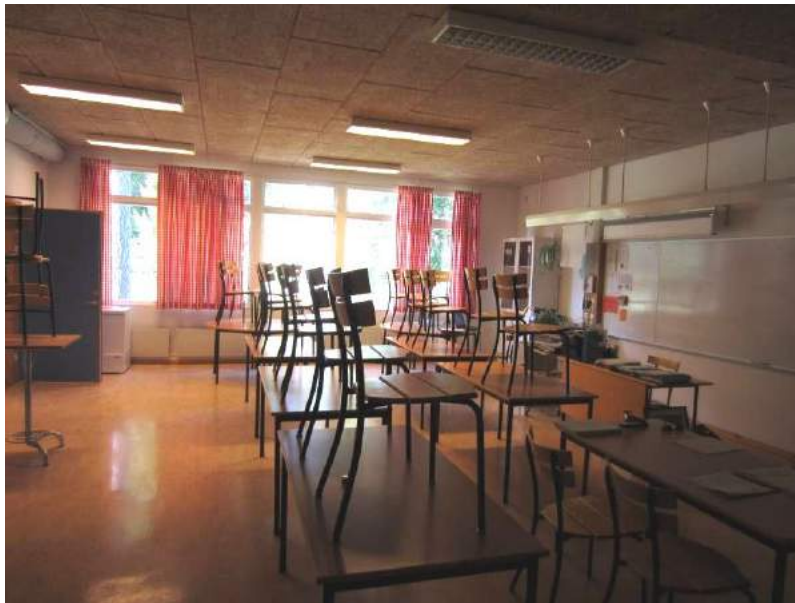
Lektionssal rum 263 mot norväst, dagsljusfaktorn ca 0,8=KLASSAD

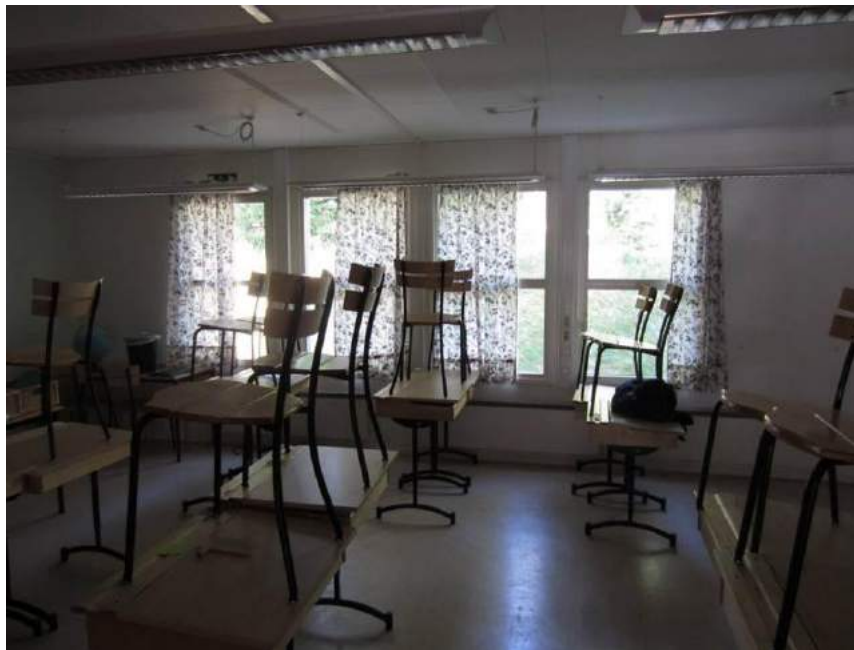
Lektionssal mot nordöst, nya delen dagsljusfaktorn ca 0,9=KLASSAD

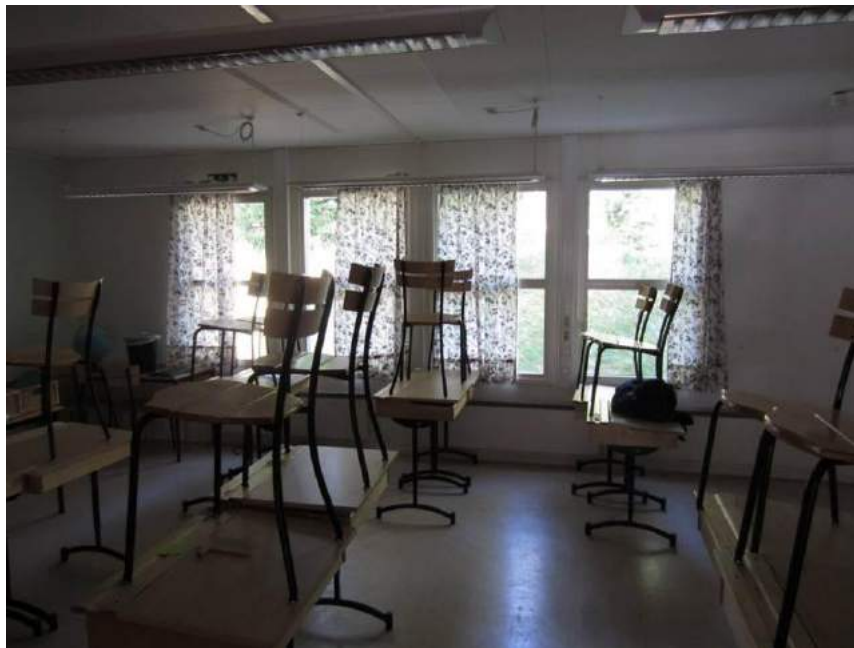
Lektionssal mot nordöst, nya delen dagsljusfaktorn ca 0,9=KLASSAD
